# Haus Osiander

ID: 118040455112

Datum: 05.04.2024

- Abbruchdokumentation

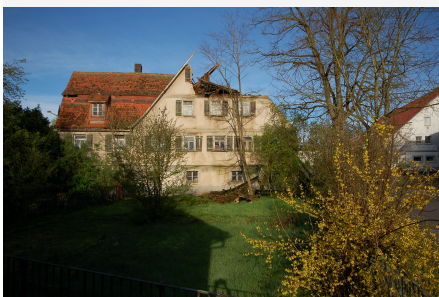
Ansicht des Gebäudes von Osten. Zum Garten hin eröffnen sich die Räume in den Obergeschossen mit einer symmetrisch gegliederten Fassade, welche durch leichte Vorstöße auf profilierten Vollholzschnitten über dem Obergeschoss und über dem 1. Dachgeschoss auskragen. Der südlich angebaute Anbau mit einem Mansarddach ist ebenfalls primär zum Garten hin orientiert.

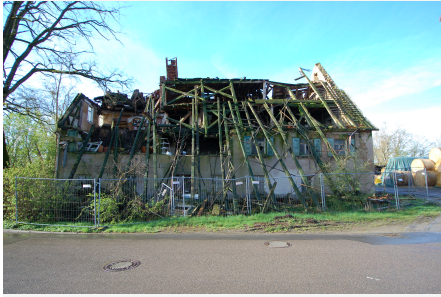
An der Straßenseite ist die Sparrenlage fast vollständig abgestürzt. Die Erdgeschoss- und Obergeschosswand wurde, soweit von außen erkennbar, wohl Anfang des 20. Jahrhunderts durch eine Backsteinwand (Reichsformate) ersetzt. Erkennbar ist an dieser Seite der ehemals achtachsige Dachstuhl, der im Sichtbefund in einem Zug durchgezimmert zu sein scheint. Als

Windaussteifung erkennbar sind nur zwei Joche pro Dachstockwerk, welche über der Erschließungszone liegen und mit Andreaskreuzen ausgefacht sind.

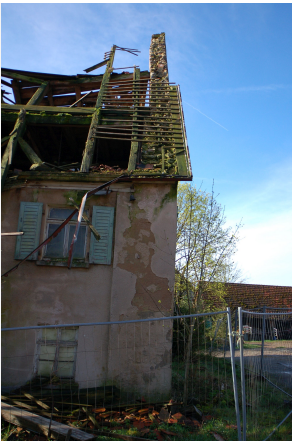
Auffällig ist eine, an der Nordseite deutlich hervortretende, massive Westwand, welche vom Erdgeschoss bis zur Giebelspitze reicht. In den Dachgeschossen springt die Wandstärke etagenweise zurück, um den Dachstuhl aufzulegen. Die Wand ist durchgängig aus Feldsteinen / Bruchstein in Kalkstein-Mauerwerk aufgesetzt. Eine mögliche Erklärung für die massive Außenwand kann die starke Witterungsbelsastung des kleinen Ortes sein, der ungeschützt auf der hohenloher Hochebene liegt und bei dem die Unwetter zumeist aus Westen angreifen.

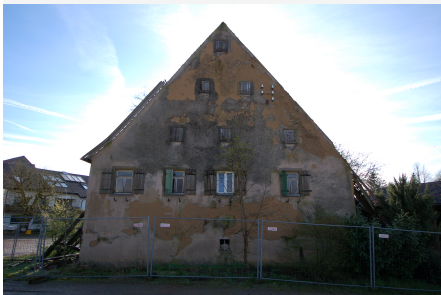
Der massive Westgiebel ist zwar als Bauteil noch vollständig überliefert, er steht jedoch auf Grund des eingestürzten Daches gegenwärtig ohne Windsicherung da. Die Westseite / Außenseite der Wand ist in einem Zuge aufgemauert und zeigt keine Versätze, Vor oder Rücksprünge oder Anzeichen von Gliederungselementen. Zusätzlich zum Wetterschutz gegen Westen ist denkbar, dass die hinter der massiven Erdgeschosswand vermuteten Lagerräume im Erdgeschoss auf diese Weise kühl gehalten werden konnten, da das Gebäude auf Grund des felsigen Untergrundes laut Aussage der Eigentümerin keinen Keller besitzt.

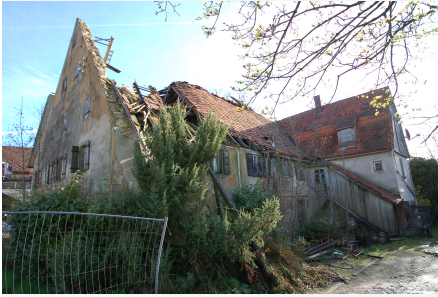
An der Hofseite zeigt das Gebäude noch eine vollständige Obergeschoss-Außenwand. An den, nach Süden vorstoßenden, zweigeschossigen Anbau, ist nach Westen ein holzumschlagener Treppenaufgang ins 1. Obergeschoss abgebaut, der eine direkte Wegeverbindung - schätzungsweise aus dem Nutzungsbereich der Küche - in den Hof ermöglichte, ohne das Erdgeschoss passieren zu müssen. Der Treppenaufgang ist schätzungsweise erst mit dem Anbau entstanden.

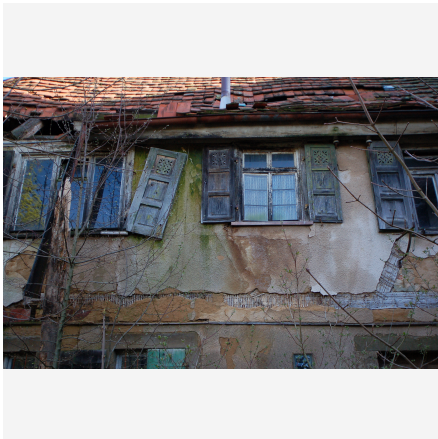
Die Mittelpartie der südlichen Obergeschoss-Außenwand stellt eine verputzte Fachwerkwand über einer massiven Erdgeschosswand dar, in welche Fensterbauteile aus verschiedenen Zeitstellungen eingebaut sind. Das linke Fenster auf dem Bild ist ein dreiflügeliges, großzügiges Fenster, vermutlich aus der 1. Hälfte des 20. Jahrhunderts. Das mittige Fenster mit horizontalen Bleisprossen und Holzkämpfer kann mittels eines, am Boden stehenden Vergleichsexemplars frühestens in die 2. Hälfte des 19. Jahrhunderts einsortiert werden (maschinell hergestellte Beschläge). Das Fenster rechts kann als dreiflügeliges Fenster mit Kämpfer der Jahrhundertwende zugeschrieben werden. Die überlieferten Fensterläden sind im Obergeschoss dreiegliederte Rahmenfüllungs-Klappläden aus Holz mit ornamentartigen Ausschnitten und im Erdgeschoss einfache Brettläden.

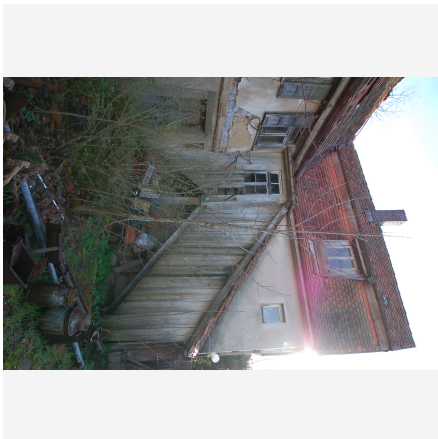
An der Hofseite zeigt das Gebäude noch eine vollständige Obergeschoss-Außenwand. An den, nach Süden vorstoßenden, zweigeschossigen Anbau, ist nach Westen ein holzumschlagener Treppenaufgang ins 1. Obergeschoss abgebaut, der eine direkte Wegeverbindung - schätzungsweise aus dem Nutzungsbereich der Küche - in den Hof ermöglichte, ohne das Erdgeschoss passieren zu müssen. Der Treppenaufgang ist schätzungsweise erst mit dem Anbau entstanden.

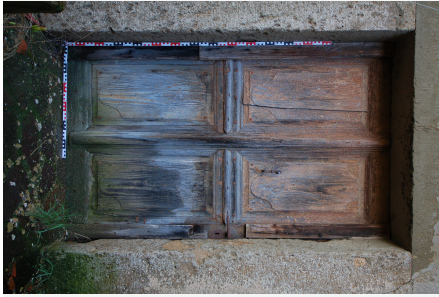
Im Erdgeschoss der Südseite findet sich eine einflügelige, breite Haustüre, als, in vier Felder eingeteilte Rahmenfüllungstüre. Auf die vier Felder sind geschnitzte Dekorspiegel mit geschwungenen Profilkanten aufgesetzt, welche von profilierten Leisten eingefasst werden. Die Tür kann einer Entstehungszeit der zweiten Hälfte des 18. Jahrhunderts zugeordnet werden. Ob sie an dieser Stelle in situ überliefert ist, kann nicht geprüft werden.

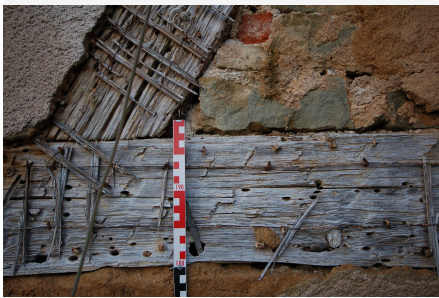
Exemplarisch für die Holzquerschnitte kann nur an der Südseite des Obergeschosses an einer abgegangenen Putzscholle die Schwelle der Obergeschosswand in situ dokumentiert werden. Es handelt sich hierbei um Nadelhölzer, aus denen der erkennbare Teil der gesamten Konstruktion errichtet worden zu sein scheint. Die Gefache sind hier mit Bruchstein aus Sandsteinen, Kalksteinen und Backsteinen ausgemauert und überputzt.

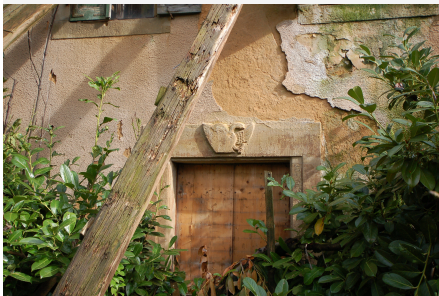
Im westlichen Drittel der Süd-Außenwand, zum Hofinneren hin, findet sich ein aufwändiges Werksandstein-Gewände aus gelbem Sandstein für eine breite Türe. Der Sturz sowie die umfassenden Oberflächen der Flanken sind mit großem Scharriereisen gleichmässig egalisiert. Die Flanken sind zudem mit weiteren Profilen besetzt. Über der Türe ist das vollplastische Relief eines doppelköpfigen Reichsadlers (ohne Bekrönung) überliefert. In der rechten Klaue ist der Ansatz eines Schwertes zu erkennen. Die linke Hälfte des Reliefs macht den Anschein, als sei sie nie fertiggestellt worden oder sie wurde später mit Ergänzungsmaterial großflächig überarbeitet. Das Herrschaftssignet ist in der hohenloher Hochebene tendenziell heraldisch eher unüblich.
