Einfirstgehöft, Scheune

ID: 137420153110

Datum: 27.11.2024

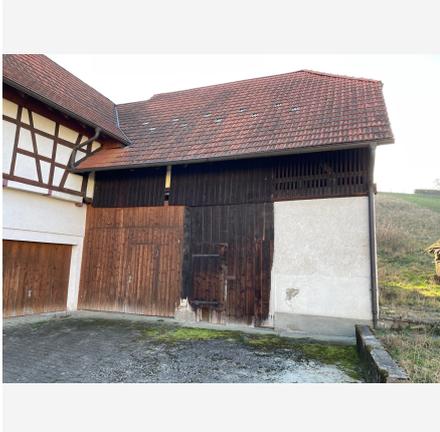
Bildbeschreibung:
Scheune, nordöstliche Traufseite

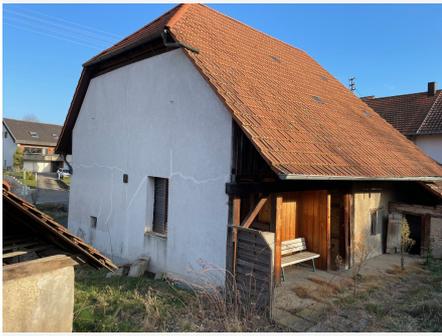
Bildbeschreibung:
Scheune, südwestliche Traufseite
