Zehntscheune

ID: 143555546511 Datum: 19.08.2016 Datenbestand: Bauforschung und Restaurierung

- Dendrochronologische Untersuchung, Bauaufnahme und fotografische Dokumentation

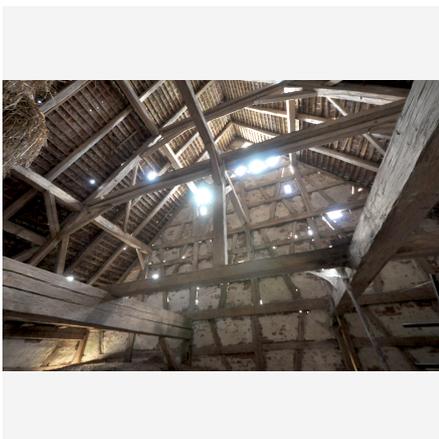
Bildbeschreibung:
Innenraum nach Nordwesten

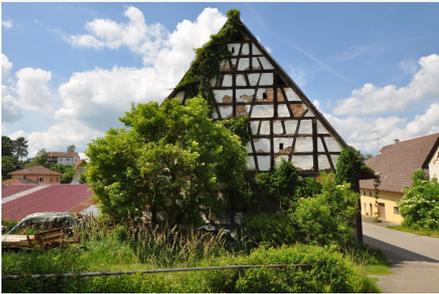
Bildbeschreibung:
Ansicht Nordost

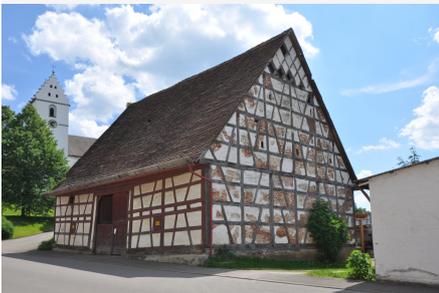
Bildbeschreibung:
Ansicht Ost
