Wohnhaus

ID: 152997483510

Datum: 28.08.2015

Straße:	Löwengasse
Hausnummer:	34
Postleitzahl:	78315
Stadt-Teilort:	Radolfzell
Regierungsbezirk:	Freiburg
Kreis:	Konstanz (Landkreis)
Gemeinde:	Radolfzell am Bodensee
Wohnplatz:	Radolfzell am Bodensee
Wohnplatzschlüssel:	8335063019
Flurstücknummer:	— keine
Historischer Straßenname:	— keiner
Historische Gebäudenummer:	— keine

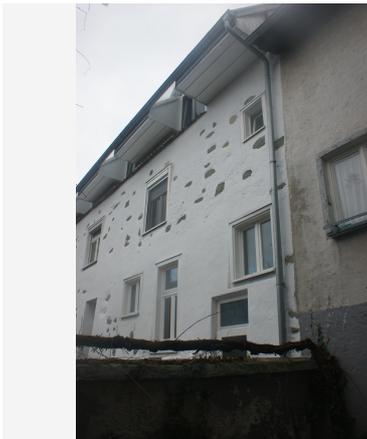
Ansicht
