# Wohnstallhaus

ID: 202734254419

Datum: 03.05.2021

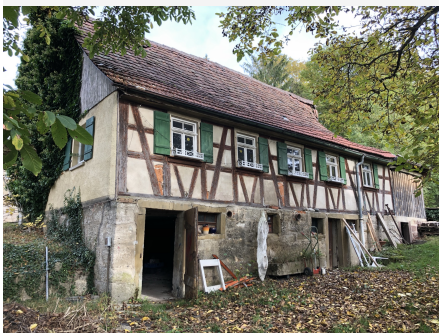
**Bildbeschreibung:**  
Ansicht von Süd-Westen her

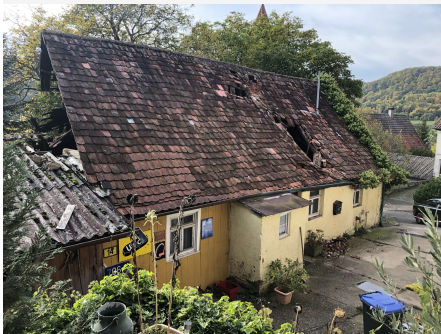
**Bildbeschreibung:**  
Ansicht von Nord-Osten her

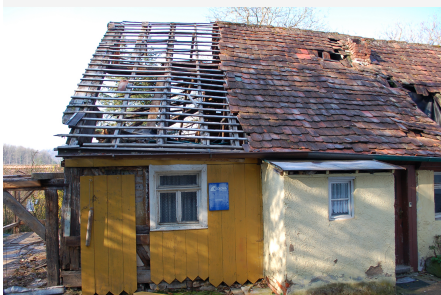
**Bildbeschreibung:**  
Ansicht Nordfassade Ostpartie mit eingestürztem Dachbereich

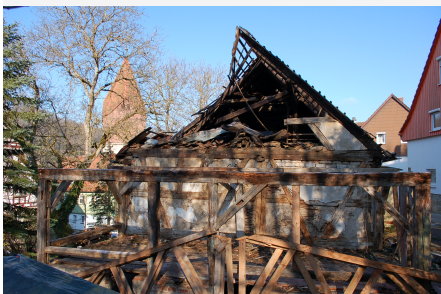
**Bildbeschreibung:**  
eingestürzter Ostgiebel und Dachbereich

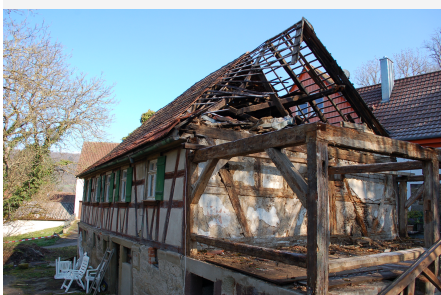
**Bildbeschreibung:**  
Blick von Süd-Osten her

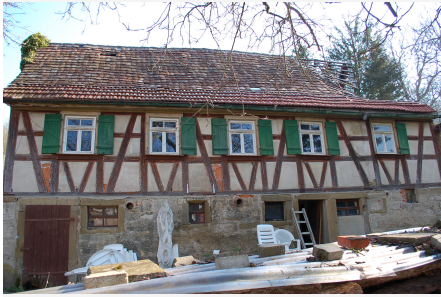
**Bildbeschreibung:**  
Ansicht Süd

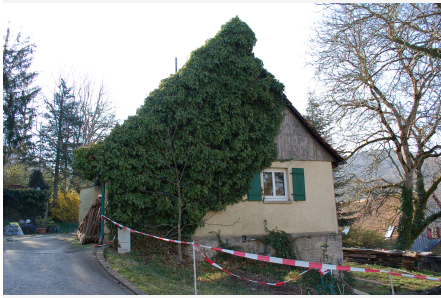
**Bildbeschreibung:**  
Westgiebel
