## Obertor

ID: 167882691114 Datum: 05.10.2015 Datenbestand: Bauforschung und Restaurierung

<b>Straße:</b>	Marktstraße
<b>Hausnummer:</b>	44
<b>Postleitzahl:</b>	88212
<b>Stadt-Teilort:</b>	Ravensburg
<b>Regierungsbezirk:</b>	Tübingen
<b>Kreis:</b>	Ravensburg (Landkreis)
<b>Gemeinde:</b>	Ravensburg
<b>Wohnplatz:</b>	Ravensburg
<b>Wohnplatzschlüssel:</b>	8436064109
<b>Flurstücknummer:</b>	— keine
<b>Historischer Straßenname:</b>	— keiner
<b>Historische Gebäudenummer:</b>	— keine

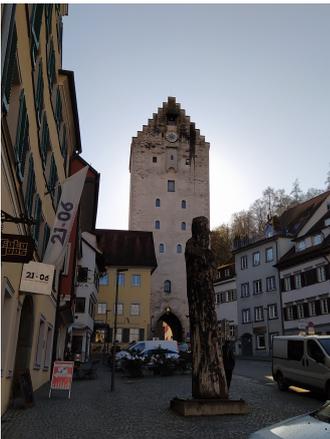
**Bildbeschreibung:**  
Nordwestansicht
