Wohn- und Geschäftshaus

ID: 141757481911

Straße:	Hauptstraße
Hausnummer:	65
Postleitzahl:	69412
Stadt-Teilort:	Neckargemünd
Regierungsbezirk:	Karlsruhe
Kreis:	Rhein-Neckar-Kreis (Landkreis)
Gemeinde:	Neckargemünd
Wohnplatz:	Neckargemünd
Wohnplatzschlüssel:	8226056007
Flurstücknummer:	keine
Historischer Straßename:	keiner
Historische Gebäudenummer:	keine

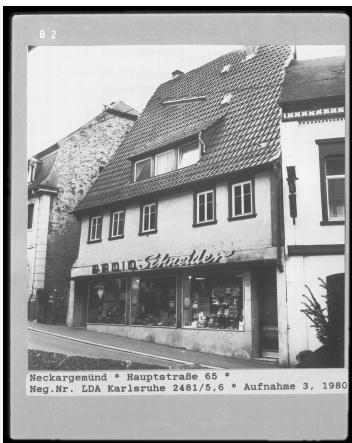
Nordwestansicht
