Wohnhaus

ID: 178507883317

Datum: 19.03.2014

Straße:	Feuerleitergasse
Hausnummer:	1
Postleitzahl:	74889
Stadt-Teilort:	Ladenburg
Regierungsbezirk:	Karlsruhe
Kreis:	Rhein-Neckar-Kreis (Landkreis)
Gemeinde:	Ladenburg
Wohnplatz:	Ladenburg
Wohnplatzschlüssel:	8226038001
Flurstücknummer:	— keine
Historischer Straßenname:	— keiner
Historische Gebäudenummer:	— keine

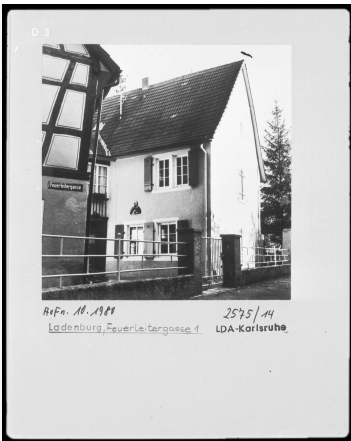
Bildbeschreibung:
Nordwestansicht

durch den hier angefügten zweigeschossigen Nebenbau verdeckt.
Lagedetail:	<ul style="list-style-type: none">• Siedlung• Stadt
Bauwerkstyp:	<ul style="list-style-type: none">• Wohnbauten• Wohnhaus
Baukörper/Objektform (Kurzbeschreibung):	Zweigeschossiger Massivbau, Fenstereinfassungen aus Werkstein. Die Einfassungen der Hof-, der Straßen- und der Gartenseite stammen frühestens aus dem 19. Jh. Ein kleines Fenster im OG an der Ostseite deutet mit seiner schmal abgefasten Einfassung auf eine frühere Entstehung des Hauses hin.
Innerer Aufbau/Grundriss/ Zonierung:	— keine Angaben
Vorgefundener Zustand (z.B. Schäden, Vorzustand):	— keine Angaben
Bestand/Ausstattung:	— keine Angaben
