Altes Rathaus

ID: 210971340514

Bauforschung

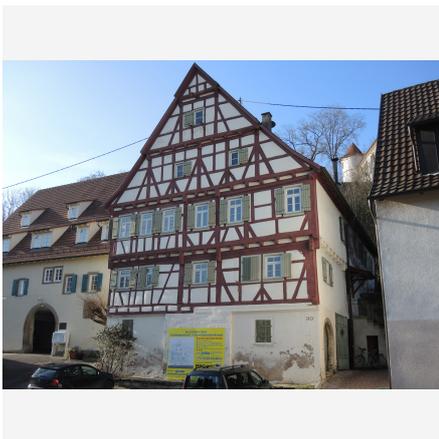
Bildbeschreibung:
Ansicht des Gebäudes von Südwesten (2016)

Umgebung, Lage:	<p>Das Alte Rathaus von Hohenstein befindet sich etwas südlich des Ortszentrums unmittelbar am südöstlichen Fuß des Schlossberges. Das Gebäude ist mit seiner westlichen Giebelwand in den Hang gebaut.</p> <p>Südlich des Gebäudes steht der stattliche Massivbau der ehemaligen Kelter.</p>
Lagedetail:	<ul style="list-style-type: none"> • Siedlung • Dorf
Bauwerkstyp:	<ul style="list-style-type: none"> • Öffentliche Bauten/ herrschaftliche Einrichtungen • Rathaus
Baukörper/Objektform (Kurzbeschreibung):	<p>Bei dem Gebäude handelt es sich um ein zweigeschossiges, giebelständiges Wohnhaus, welches ursprünglich als Meiereigebäude erbaut und später als Rathaus genutzt wurde.</p> <p>Da das Gebäude mit der westlichen Giebelseite tief in den Hang gebaut wurde, zeigt sich die östliche Giebelseite dreigeschossig, da das Untergeschoss hier oberirdisch zu Tage tritt.</p> <p>Über dem massiv gemauerten Keller erheben sich zwei verputzte Fachwerk-Geschosse. Lediglich die östliche Giebelfassade zur Mittleren Straße hin zeigt sich unverputzt. Nach oben schließt das Gebäude mit zwei Dachgeschossebenen und einem Spitzboden unter einem Satteldach ab. Die Geschosse stoßen giebelseitig jeweils leicht vor.</p>
