Wohnhaus

ID: 212710154617 Datum: 04.10.2011 Datenbestand: Bauforschung

Dendrochronologische Untersuchung im Dachwerk

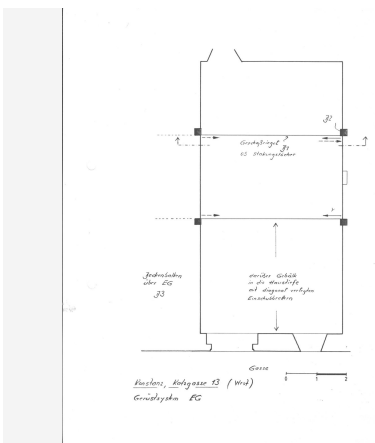
Bildbeschreibung:
Gerüstsystem EG

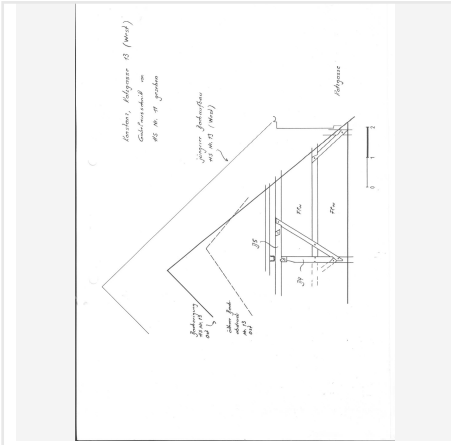
Bildbeschreibung:
Giebelausschnitt von Haus Nr. 11 gesehen (West)
