## Ehem. Hospital zum Heiligen Geist

### Objektdaten

### Kurzbeschreibung der Bau-/Objektgeschichte bzw. Baugestaltungs- und Restaurierungsphasen:

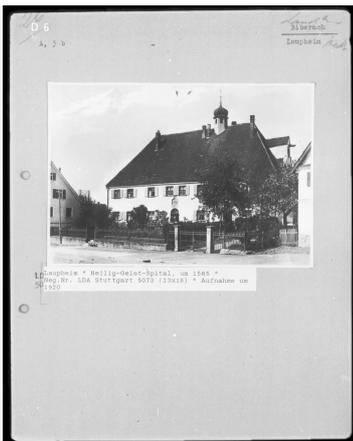
**Bildbeschreibung:**  
Ehem. Heilig-Geist-Spital

Das ehem. Hospital zum Heiligen Geist wurde laut archivalischem Beleg um 1601 (a); die Reliefdarstellung über dem Eingang Datierung enthält die inschriftliche Nennung des Datums "1585 (i)".

Wohl im 18. Jahrhundert (gk) entstand das sechseckige Glockentürmchen mit Zwiebelhelm. Große Umbauphase erfolgten gegen Ende des 18. oder Anfang des 19. Jahrhunderts.

Errichtung des Gebäudes (a): Zweigeschossiges Gebäude mit massivem Erdgeschoss und Obergeschoss aus Fachwerk. Der Unterbau schließt mit einem viergeschossigen Satteldach ab.

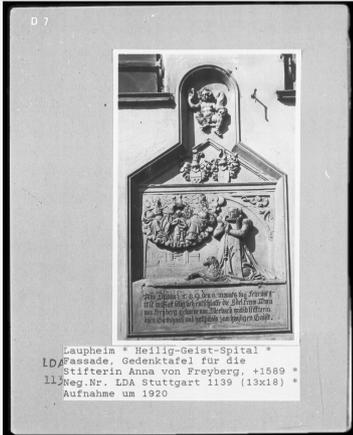
**Bildbeschreibung:**  
Gedenktafel für die Stifterin Anna von Freyberg an der Fassade

Laupheim \* Heilig-Geist-Spital \*  
 LD/Fassade, Gedenktafel für die  
 Stifterin Anna von Freyberg, +1589 \*  
 LL-Reg.Nr. LDA Stuttgart 1139 (13x18) \*  
 Aufnahme um 1920
