Kellerei- und Wohngebäude

Bauforschung und Restaurierung

Straße:	Unterstadtstraße
Hausnummer:	9
Postleitzahl:	88701
Stadt-Teilort:	Meersburg
Regierungsbezirk:	Tübingen
Kreis:	Bodenseekreis (Landkreis)
Gemeinde:	Meersburg
Wohnplatz:	Meersburg
Wohnplatzschlüssel:	8435036004
Flurstücknummer:	— keine
Historischer Straßenname:	— keiner
Historische Gebäudenummer:	— keine

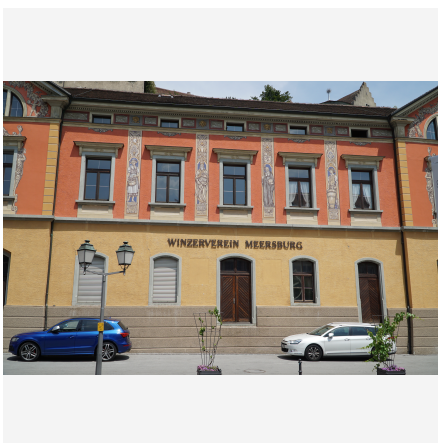
Bildbeschreibung:
Fassade, mittlerer Bereich

Eine symmetrisch angelegte fünfsichtige Fassade wird durch zwei Risalite mit Zwerchgiebeln flankiert. Diese bilden gleichzeitig den vorderen Abschluss der beiden Seitenflügel, die das Hauptgebäude zu durchdringen scheinen. Die Seitenflügel flankieren einen bis zur Höhe des 1. OG mit einem Zwischengeschoß überbauten hinteren Bereich. Das im vorderen Bereich sehr hohe Erdgeschoß wird charakterisiert durch einen rustizierten Sockel und segmentbogig überfangene Fenster und Türöffnungen.
