Wohnhaus

ID: 193405678515 Datum: 12.04.2024 Datenbestand: Bauforschung und Restaurierung

Straße:	Schloßstraße
Hausnummer:	12
Postleitzahl:	73033
Stadt-Teilort:	Göppingen
Regierungsbezirk:	Stuttgart
Kreis:	Göppingen (Landkreis)
Gemeinde:	Göppingen
Wohnplatz:	Göppingen
Wohnplatzschlüssel:	8117026004
Flurstücknummer:	— keine
Historischer Straßename:	— keiner
Historische Gebäudenummer:	— keine

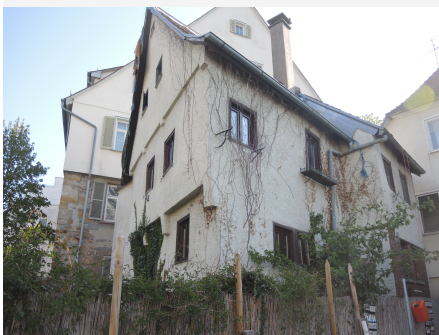
Bildbeschreibung:
Ansicht des Gebäudes von Südwesten

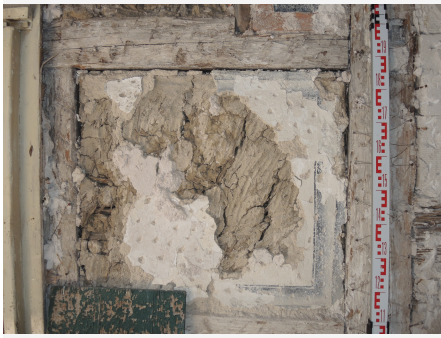
Bildbeschreibung:
Bauzeitliche Gefächmalerei um 1612 in Raum 2.02 im 2. Obergeschoss (2017)

Wie die nun durchgeführte dendrochronologische Altersbestimmung belegt, wurde das Gebäude um 1612 (d) unter Wiederverwendung älterer Bauteile neu errichtet. Aus dieser Zeit haben sich noch große Teile der Primärkonstruktion von den Kellerwänden bis zum Sparrendach erhalten. Vereinzelt sind sogar noch Wandfüllungen von 1612 erhalten, die in dieser Zeit als Lehmflechtwerk-Gefache ausgeführt wurden. Zu erwähnen sind hierbei insbesondere die mittige Querwand im 1. Dachgeschoss sowie die Wände in Raum 2.02 im 2. Obergeschoss, welche sogar noch Reste einer grauen Gefachmalerei mit Begleitstrichen zeigen.
