Wohnhaus

ID: 201436481116 Datum: 09.07.2019 Datenbestand: Bauforschung und Restaurierung

Im Kernbestand Fachwerkbau des 17. oder 18. Jahrhunderts mit weitgehend modernem rückwärtigem Anbau.

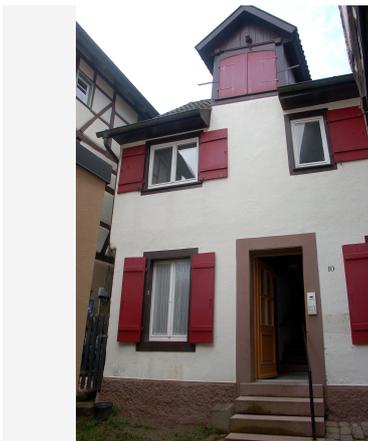
Bildbeschreibung:

Blick von Norden auf den östlichen und mittleren Teil der nördlichen Traufseite.
