## Stadtpfarrkirche St. Jakobus

### Objektdaten

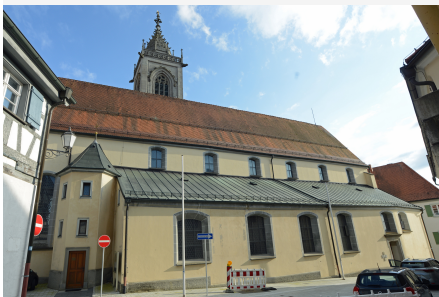
**Bildbeschreibung:**  
Stadtkirche von Norden.

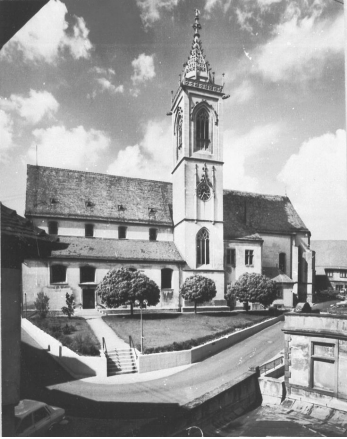
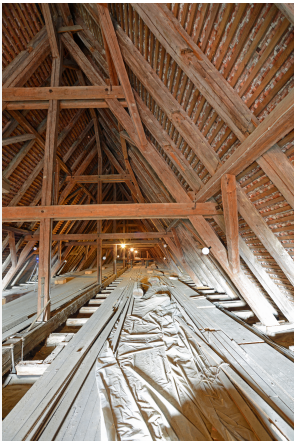
Mittelschiffdach mit mittelalterlichem Sparrendach und nachträglich eingefügtem Hängewerk des späten 19. Jahrhunderts.

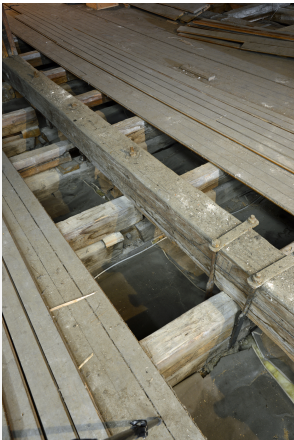
Hängeholzblattsassen an jedem zweiten Dachbalken. Darüber zweitverwendete Kehlbalken.

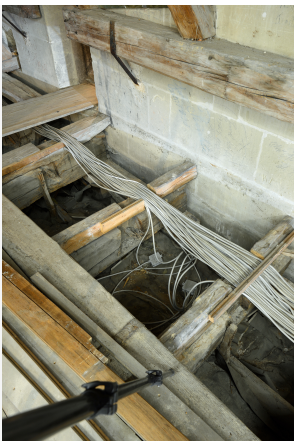
Dachbalken des Mittelschiffdachs im Anschluss an das Turmmauerwerk mit Blattsassen für Sparrenfußband.

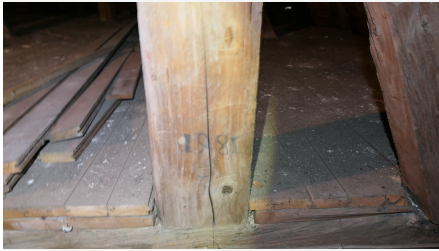
Inscriptliche Datierung "1481" am südwestlichen Bundständer des

## Chordachs
