Ehem. Friedhofswärter- und Leichenhaus des jüdischen Friedhofs

Bauforschung und Restaurierung

Straße:	Judenberg
Hausnummer:	24
Postleitzahl:	88471
Stadt-Teilort:	Laupheim
Regierungsbezirk:	Tübingen
Kreis:	Biberach (Landkreis)
Gemeinde:	Laupheim
Wohnplatz:	Laupheim
Wohnplatzschlüssel:	8426070011
Flurstücknummer:	— keine
Historischer Straßename:	— keiner
Historische Gebäudenummer:	— keine

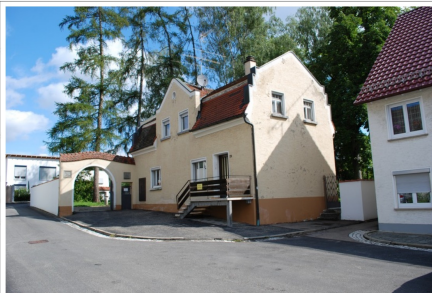
Blick auf Westseite und Südgiebel.

Umgebung, Lage: Das eingeschossige Gebäude steht traufständig am nördlichen Ende des Judenbergs, im südwestlichen Eckbereich des jüdischen Friedhofes. Die Haupteinschließung erfolgt auf der westlichen Traufseite. Die östliche Traufseite zeigt zum Friedhof. In der Flucht des Nordgiebels erstreckt sich westseitig das Eingangstor zum Friedhof, der rundherum von einer hohen Ziegelmauer umgeben ist.

Baukörper/Objektform (Kurzbeschreibung): Der massiv in Ziegel errichtete Unterbau auf leichtem Mauersockel, welcher in der südlichen Hälfte einen Kellerraum aufweist, besitzt ein Mansarddach mit senkrechten, gemauerten Giebelscheiben. Auf der westlichen Traufseite zeigt es einen Zwerchgiebel, auf der östlichen

Traufseite sind drei Schleppegaben ausgebildet, die mit ihren in die Zeit um 1907 zu datierenden Fensterflügeln eindeutig aus der Erbauungszeit stammen.
