# Wohnhaus

<b>Straße:</b>	Bismarckstraße
<b>Hausnummer:</b>	16
<b>Postleitzahl:</b>	71116
<b>Stadt-Teilort:</b>	Gärtringen
<b>Regierungsbezirk:</b>	Stuttgart
<b>Kreis:</b>	Böblingen (Landkreis)
<b>Gemeinde:</b>	Gärtringen
<b>Wohnplatz:</b>	Gärtringen
<b>Wohnplatzschlüssel:</b>	8115015001
<b>Flurstücknummer:</b>	— keine
<b>Historischer Straßename:</b>	— keiner
<b>Historische Gebäudenummer:</b>	— keine

- Bauhistorische Kurzuntersuchung

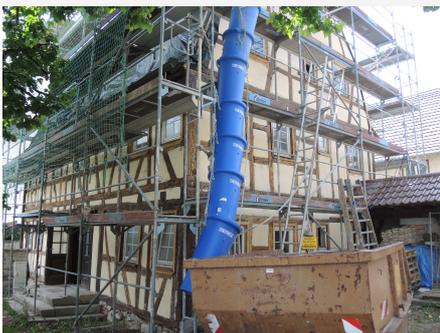
**Bildbeschreibung:**  
Ansicht des Gebäudes von Südosten

Bei dem Gebäude handelt es sich um ein zweigeschossiges, giebelständiges Wohnhaus, welches nachträglich mit einem Mansarddach versehen wurde. Über einem massiv aus Bruchsteinen gemauerten Sockelfundament erheben sich zwei stockwerksweise abgezimmerte, unverputzte Fachwerkgeschosse. Nach oben schließt das Gebäude mit zwei Dachgeschossebenen und Spitzboden unter einem Mansarddach ab.

Das Gebäude wurde komplett in Fachwerkbauweise errichtet, wobei das Erdgeschoss-Fachwerk auf einem massiv gemauerten Bruchsteinsockel aufsitzt. Die bauzeitliche Fachwerkkonstruktion der Zeit um 1555 bestand offenbar weitestgehend aus Eichenholz und wurde - wie an den Ständern im 2. Dachgeschoss noch ersichtlich - durch verblattete Holzverbindungen zusammengefügt. Im 1. Dachgeschoss (bzw. Mansardgeschoss) befindet sich in der Sparrenebene eine zweifach liegende Stuhlkonstruktion, die die Stuhlrähme trägt. Mittig des 1. Dachgeschosses verläuft ein Mittellängsunterzug mit einfach stehendem Stuhl. Im 2. Dachgeschoss befindet sich eine zweifach stehende Stuhlkonstruktion, die noch weitestgehend aus den bauzeitlichen Ständern des 16. Jahrhunderts besteht, welche einst wohl über Steigbänder die Längsaussteifung des Daches gewährleisteten.
