## Kath. Kirche St. Konrad

Restaurierung

Die katholische Kirche St. Konrad wurde zwischen 1889-93 nach den Entwürfen des Architekten Wilhelm Friedrich Laur im neugotischen Stil erbaut. 1961 wurde sie renoviert.

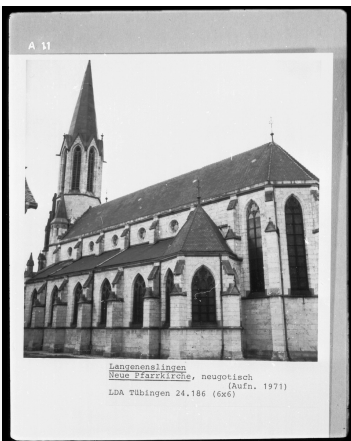
**Bildbeschreibung:**  
Südwestansicht

**Baukörper/Objektform (Kurzbeschreibung):** Basilika im neugotischen Stil aus Quadermauerwerk; dreischiffiges Langhaus mit erhöhtem Mittelschiff und dreiseitigem Chorabschluss im Süden, unter gemeinsamem, nach Süden abgewalmtem Satteldach;

<p>im Norden vorgesetzter Fassadenturm; Kirchenäußeres sowohl an den Seitenschiffen als auch im Obergaden durch den Wechsel von Strebepfeilern und Rosettenfenstern bzw. spitzbogigen Maßwerkfenstern bestimmt. Der Kirchturm erhebt sich über rechteckigen Untergeschossen mit Gesimsgliederung; das achtseitige Obergeschoss umfasst mit seinen freien Giebeln den spitzen Helm des Kirchturms.</p>
<b>Innerer Aufbau/Grundriss/ Zonierung:</b>	<p>Das in Nord-Süd-Richtung stehende Langhaus wird von Norden her durch die offene Eingangshalle im Turm-Untergeschoss erschlossen; Mittelschiff und Seitenschiffe sind durch spitzbogige Öffnungen zwischen den Säulen getrennt und Gurtbögen und Kreuzrippengewölbe überragt; das Mittelschiff wird durch Rundfenster im Obergaden beleuchtet und führt im südlichen Verlauf in den dreiseitig geschlossenen Chor, dem nach Osten die Sakristei angefügt ist.</p>
<b>Vorgefundener Zustand (z.B. Schäden, Vorzustand):</b>	<p>— <i>keine Angaben</i></p>
