Gasthaus Linde

Bauforschung und Restaurierung

Objektdaten

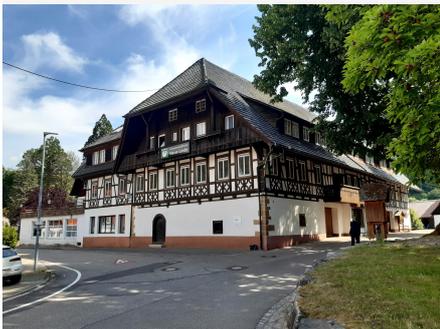
Bildbeschreibung:
Ansicht von Südwesten

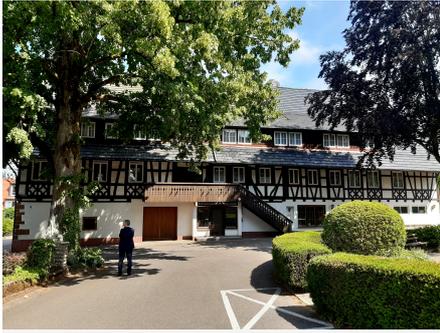
Bildbeschreibung:
Süd-Ansicht

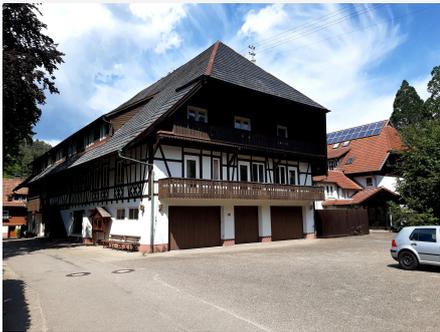
Bildbeschreibung:
Ansicht von Südosten

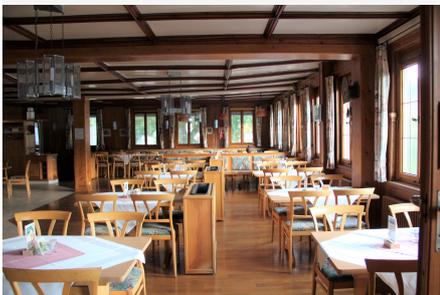
Bildbeschreibung:
Blick in den Gastraum im Obergeschoss mit historischer Kassettendecke

Baukörper/Objektform (Kurzbeschreibung):	Altbau als freistehender klassischer Schwarzwaldhof aus dem frühen 18. Jh., mehrere später hinzugefügte Anbauten und Neubau.
Innerer Aufbau/Grundriss/ Zonierung:	ursprünglich rechteckiger Grundriss, durch Anbauten v.a. auf der Nordseite im Laufe der Zeit verändert
Vorgefundener Zustand (z.B. Schäden, Vorzustand):	voll möbliert
Bestand/Ausstattung:	bauzeitliche Außentreppe und Eingangstür im Obergeschoss, möglicherweise bauzeitliche Holzkassettendecke im Gastraum im Obergeschoss, vollautomatische Kegelanlage (Einbau zwischen 1960 und 1968).
