Pfarrkirche St. Alban, Turm

ID: 166327208010 Datum: 26.03.2019 Datenbestand: Bauforschung und Restaurierung

Die dendrochronologische Untersuchung am Turmhelm der Pfarrkirche St. Alban belegt dessen Abzimmerung im Jahr 1578 (d).

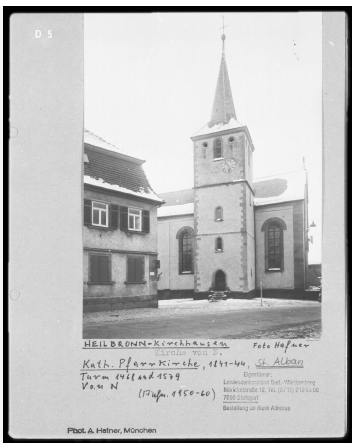
Bildbeschreibung:
Südwestansicht des Turmes

Baukörper/Objektform (Kurzbeschreibung): Der Turm steht an der westlichen Langhausseite der nach Norden ausgerichteten Kirche. Er erhebt sich über nahezu quadratischem Grundriss und endet in einem spätgotischen Spitzhelm; das Turmobergeschoss ist durch ein umlaufendes Gesims vom Unterbau getrennt und besitzt sowohl im Obergeschoss als auch unregelmäßig verteilt an den unteren Geschossen geschwungen spitzbogige und runde Fenster mit Sandsteingewänden; die Ecken des ansonsten verputzten Turmes sind durch Sandsteinquader hervorgehoben.

Die konstruktive Basis des bauzeitlichen Turmhelmes bilden ein innerer und ein äußerer Rahmen von Mauerhölzern.
