Wohnhaus, sog. Hof bzw. Feuersteinsches Haus

Bauforschung

Straße:	Pfarrgasse
Hausnummer:	9
Postleitzahl:	69412
Stadt-Teilort:	Eberbach am Neckar
Regierungsbezirk:	Karlsruhe
Kreis:	Rhein-Neckar-Kreis (Landkreis)
Gemeinde:	Eberbach
Wohnplatz:	Eberbach
Wohnplatzschlüssel:	8226013006
Flurstücknummer:	— keine
Historischer Straßenname:	— keiner
Historische Gebäudenummer:	— keine
Geo-Koordinaten:	49,4610° nördliche Breite, 8,9864° östliche Länge

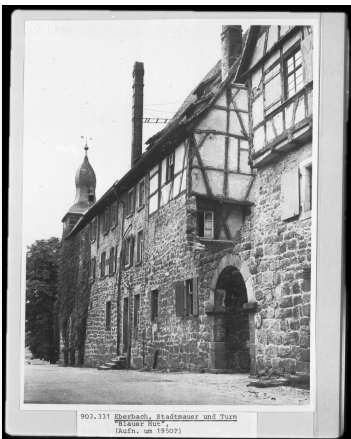
Bildbeschreibung:
Ansicht von Nordosten

Baukörper/Objektform (Kurzbeschreibung):	Zweigeschossiger Fachwerkbau auf massivem Erdgeschoss, abgeschlossen durch ein zweigeschossiges Satteldach mit Dreiviertelwalm. In der Fassade der östlichen Traufseite sind Reste der mittelalterlichen Stadtbefestigung als Unterbau verwendet.
Innerer Aufbau/Grundriss/ Zonierung:	— keine Angaben
Vorgefundener Zustand (z.B. Schäden, Vorzustand):	— keine Angaben
Bestand/Ausstattung:	— keine Angaben
